地熱発電調査事業における 蒸気噴出に関するご説明資料

2023年7月10日
三井石油開発株式会社

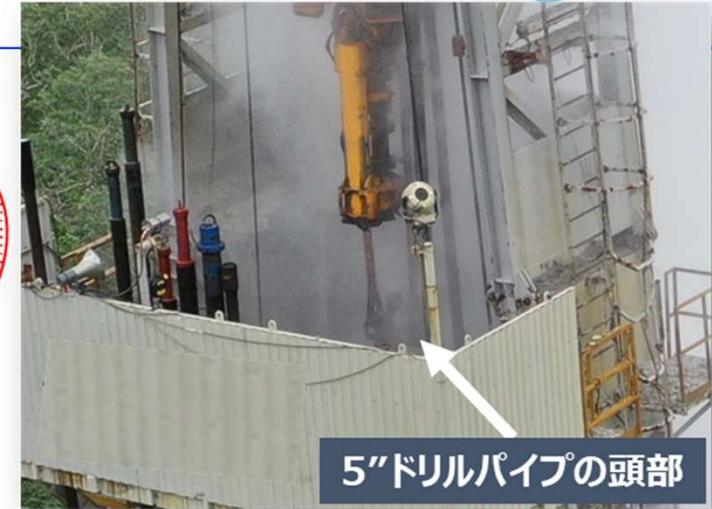
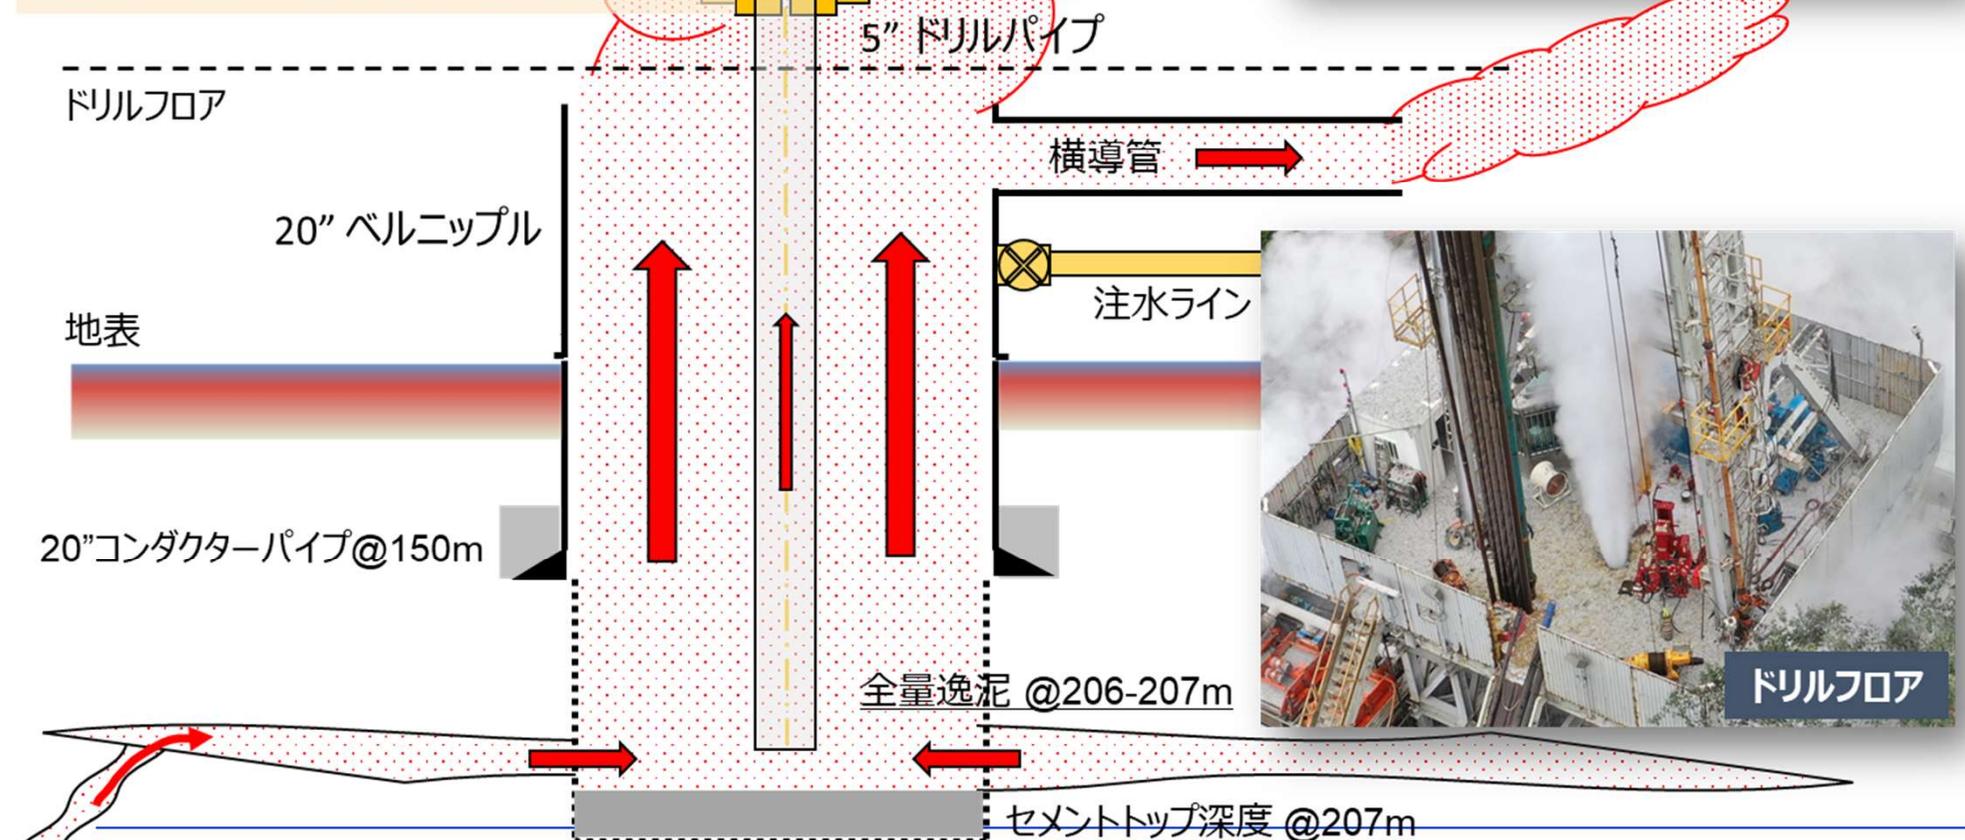
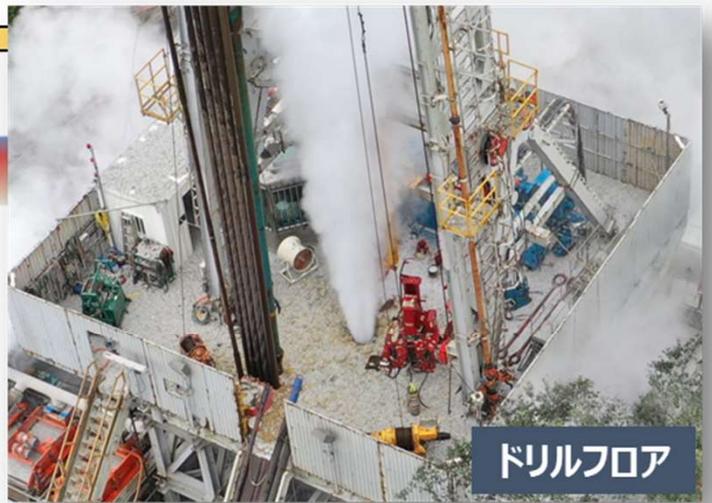
5. 噴出抑制対応の状況について- 坑内模式図 (噴出発生)

- 6/29以降蒸気継続的に噴出中。
- 推定噴出水流量：1,800-2,000 KL/日
- 推定口元蒸気温度：80℃以上
- 噴出蒸気硫化水素：推定150ppm以上
- 噴出流体ヒ素含有量：推定~21 mg/L

7/10/2023
【当社想定】 地下深部から続く亀裂から高温流体が継続的に流入し、噴気継続している状況

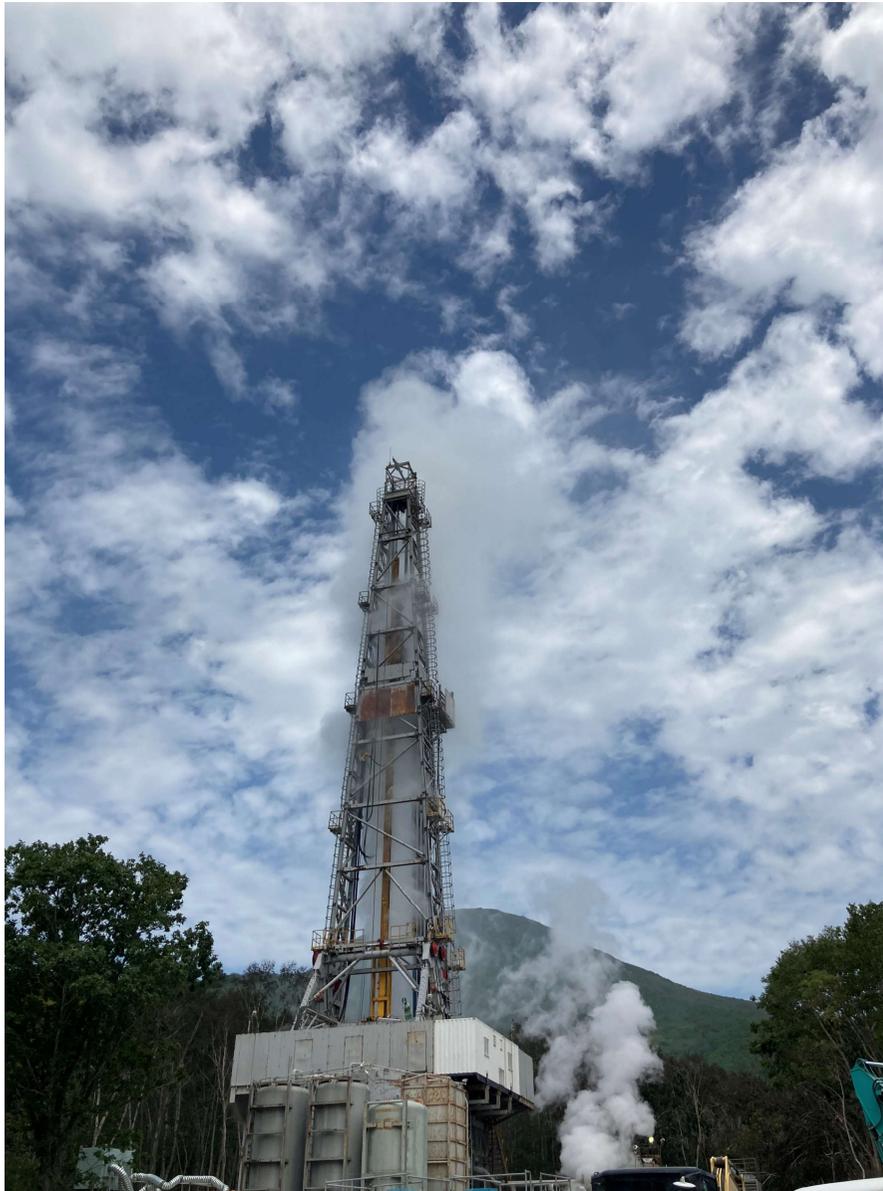
掘削リグ全景(7月9日撮影)

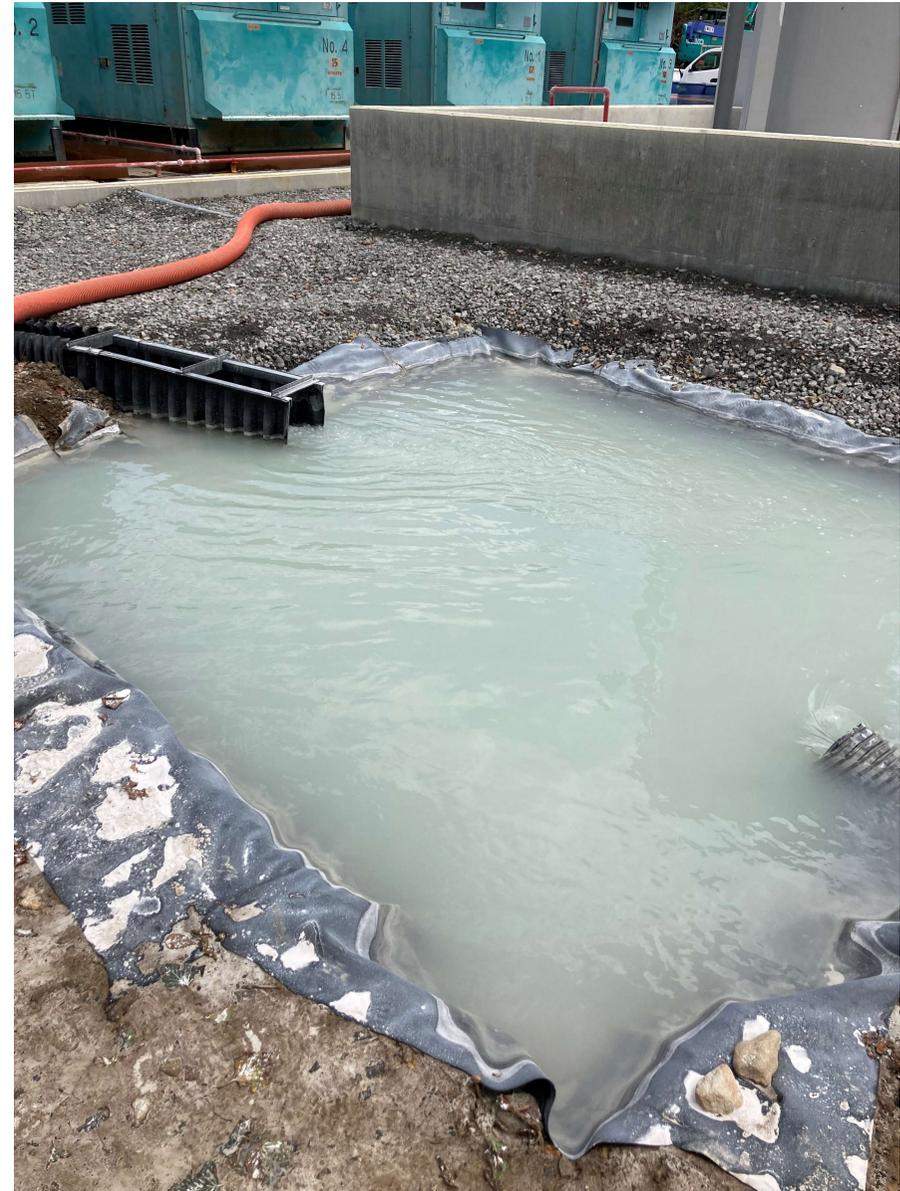
集められた濁水(7月9日撮影)

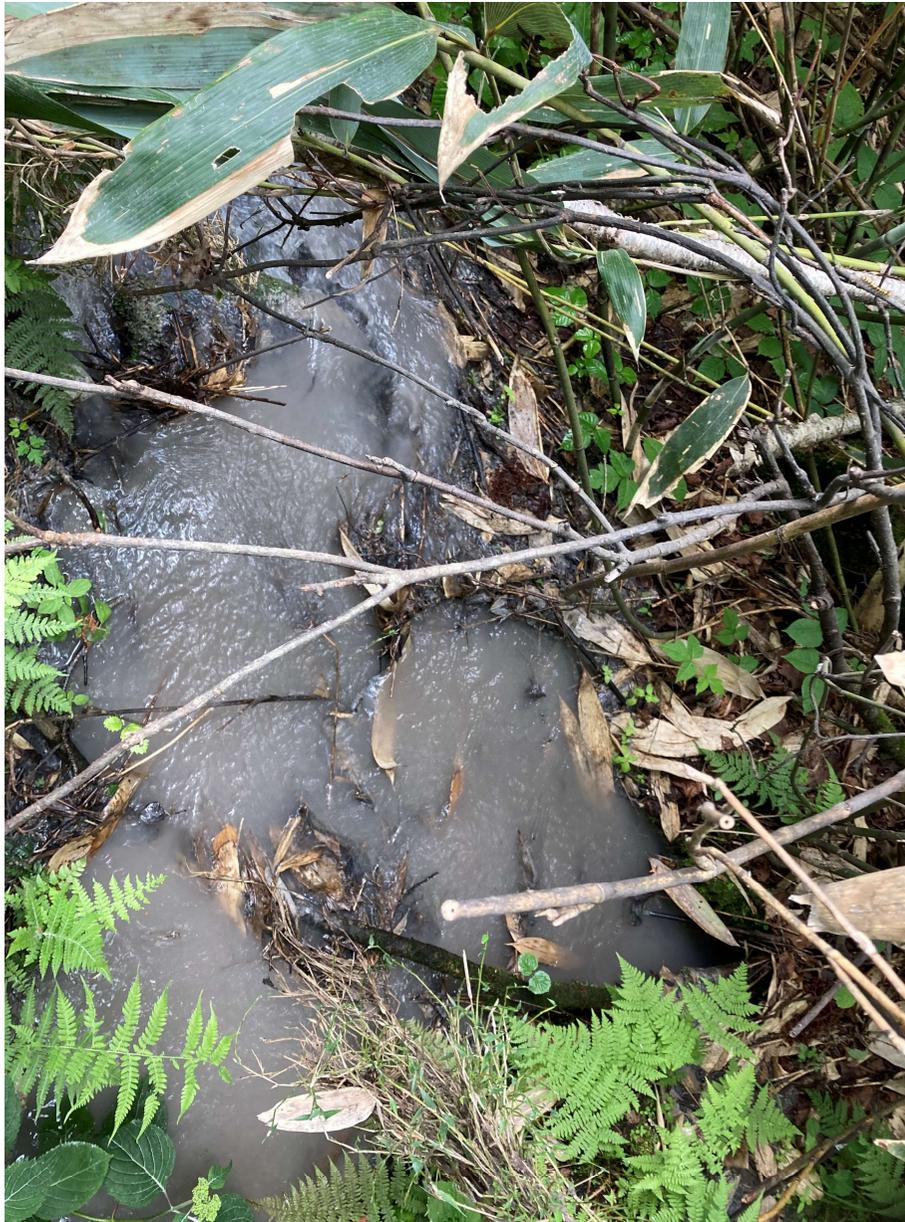
流出された濁水(6月30日撮影)

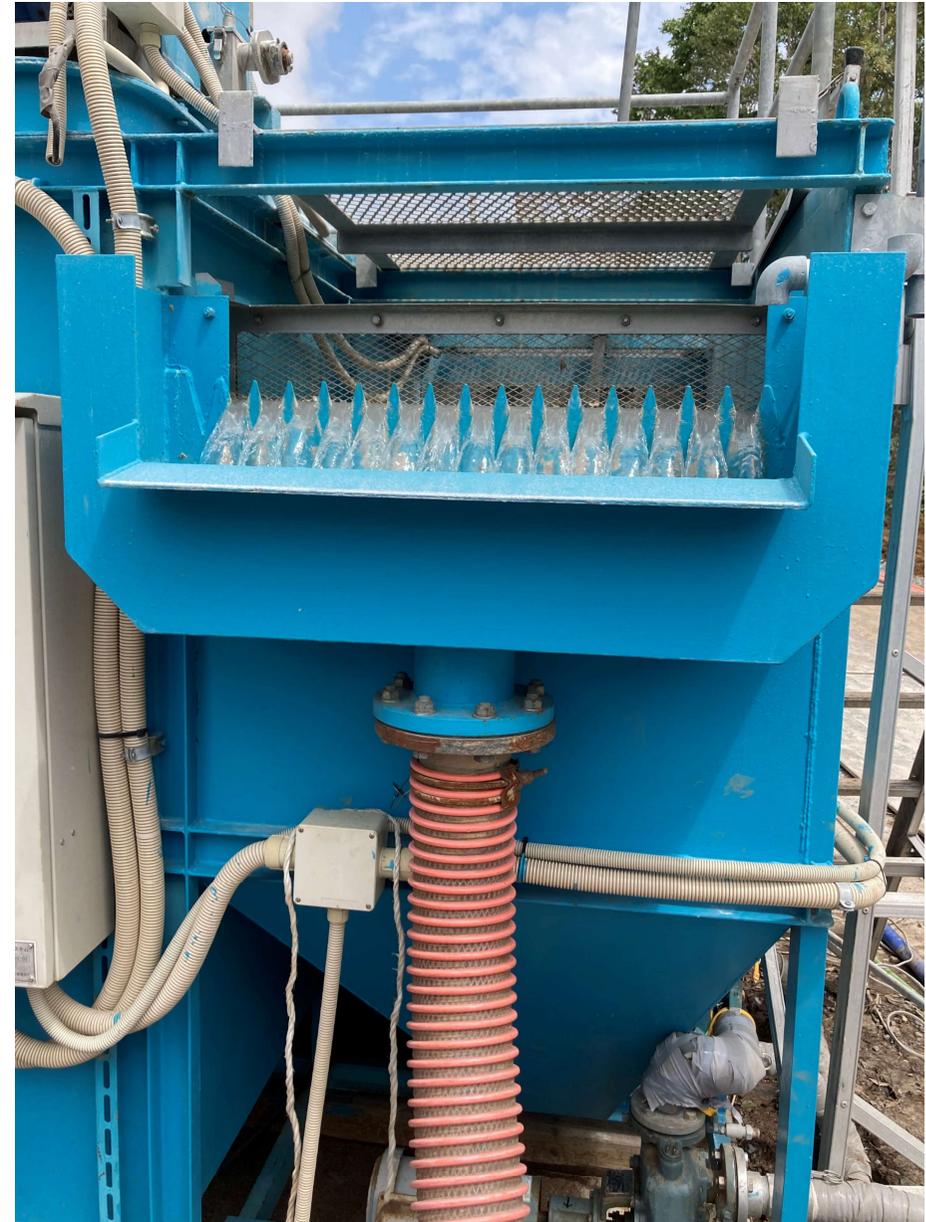
濁水処理機(7月9日撮影)

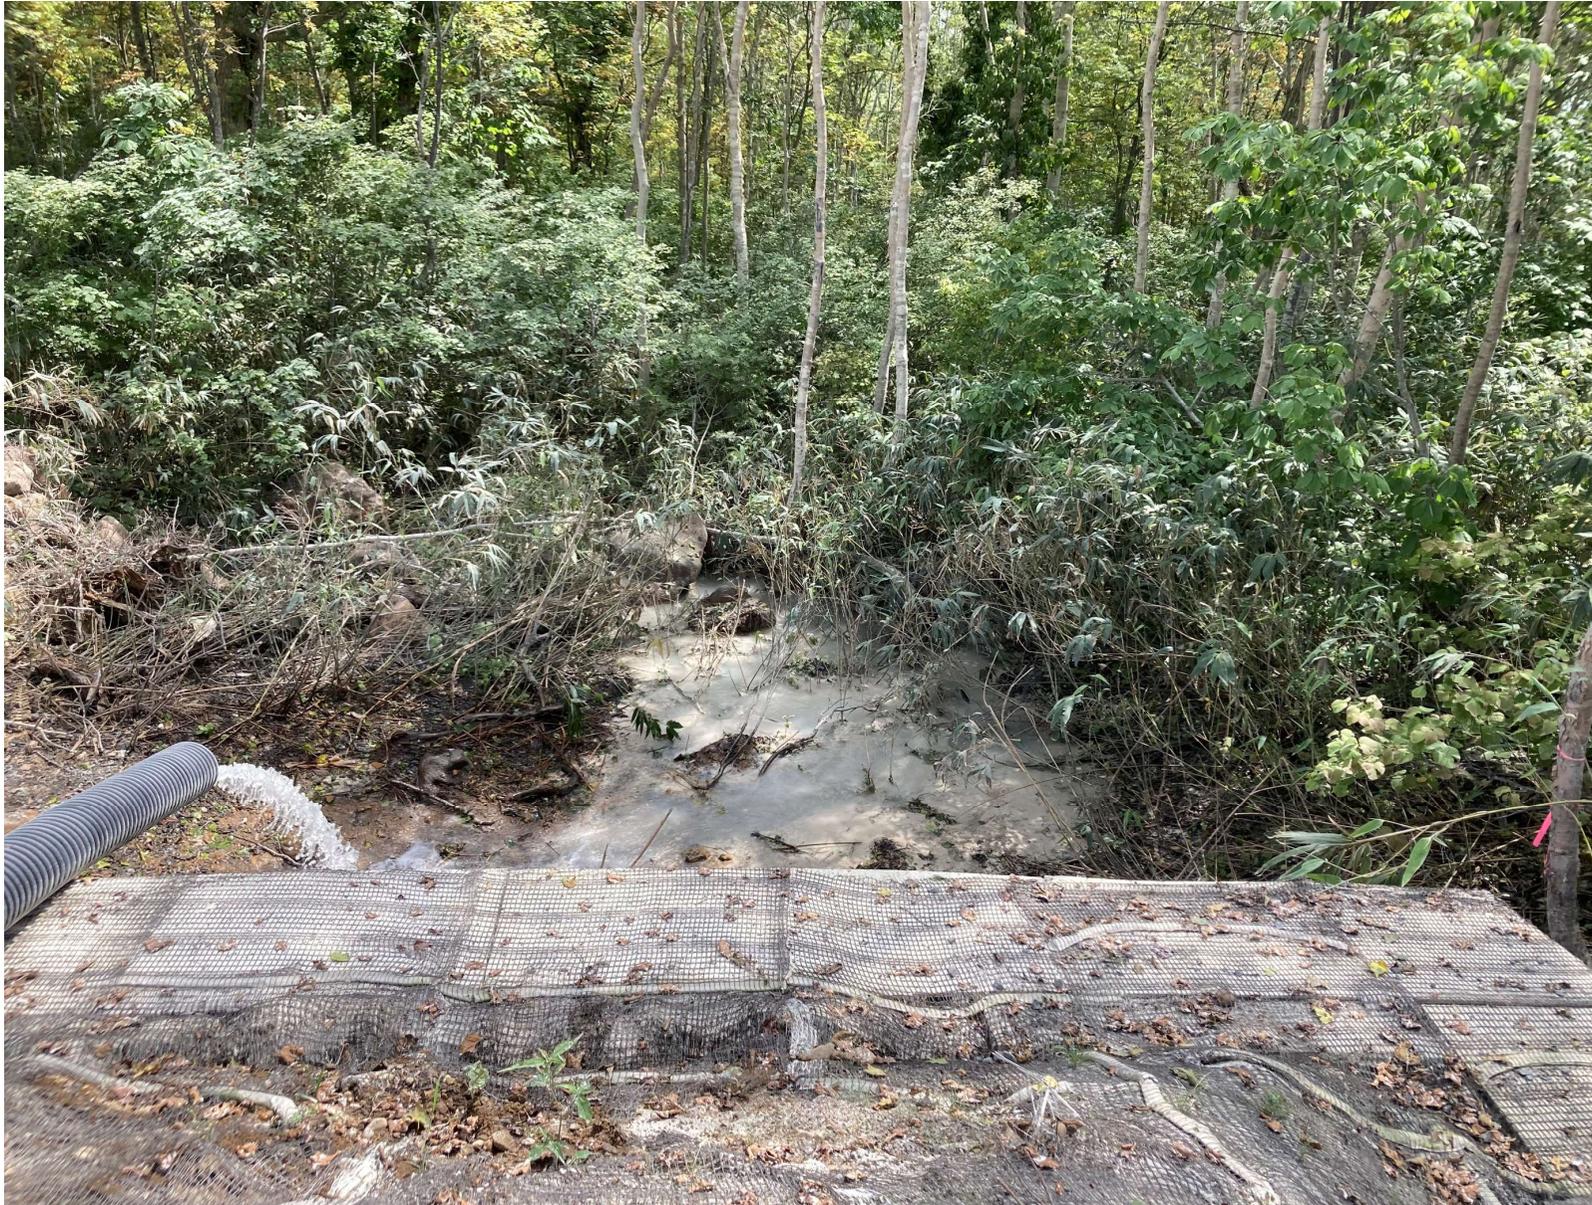
流出された濁水(7月9日撮影)

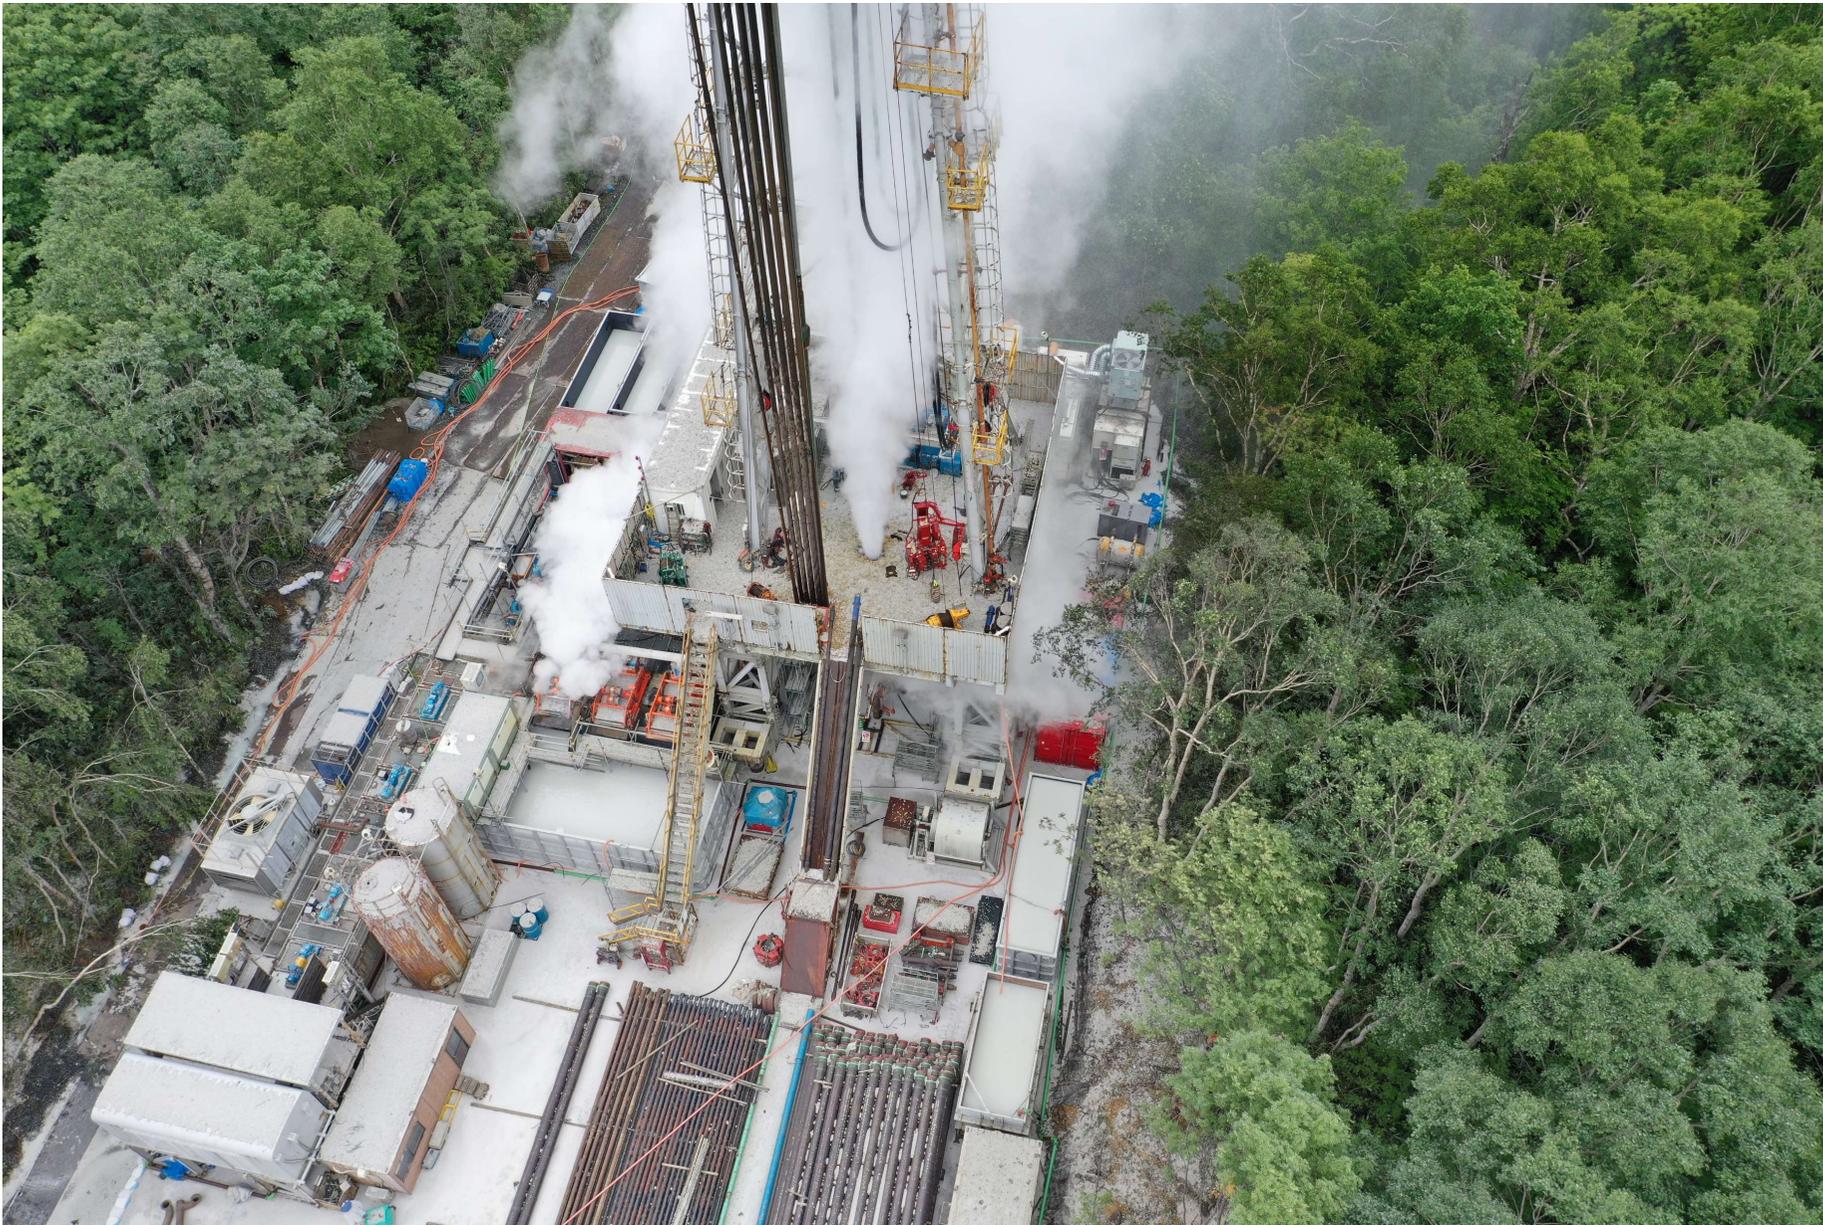
上空から見た上記噴出状況(7月3日撮影)

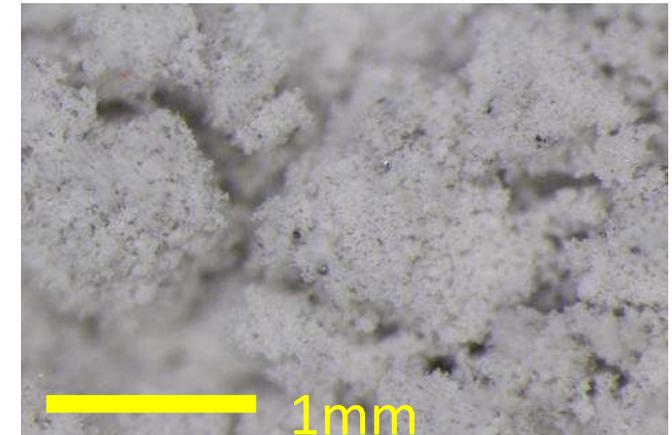
噴出した白色物質の拡大写真
大部分が0.06mm以下の細かな粒子
