# 蒸気噴出対策連絡会議 ご説明資料

2023年7月18日  
三井石油開発株式会社

# 噴出抑制方法の説明 - 現在の噴出状況

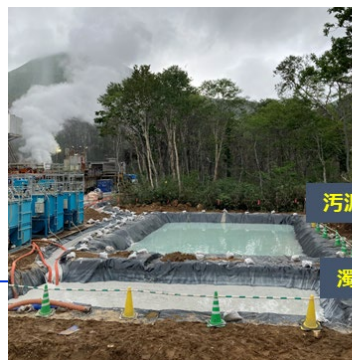
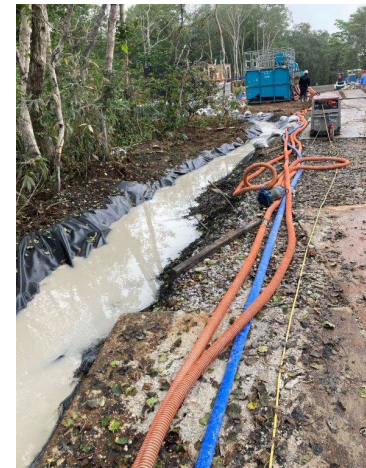
# 現場内噴出水の流れ

- ← 水の流れ
- 沈砂池
- 貯水ピット
- 素掘り側溝
- 濁水処理機
- 盛土

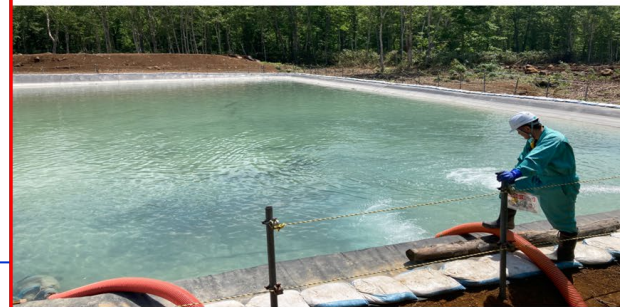
C基地貯水池

- ✓ D基地からC基地の貯水池までパイプライン敷設（塩ビパイプ・軽量鋼管）して水を移送し、井戸に圧入。
- ✓ 圧入深度は約2,500m(玄武岩層)

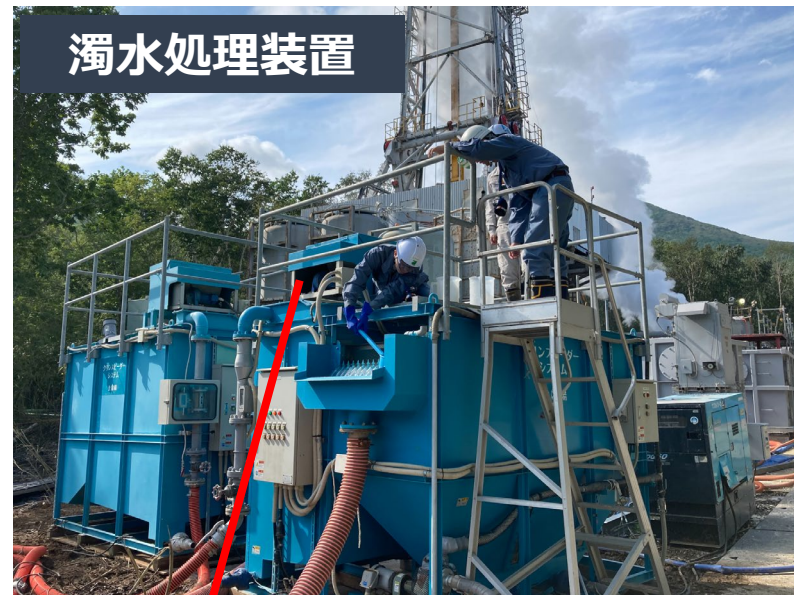
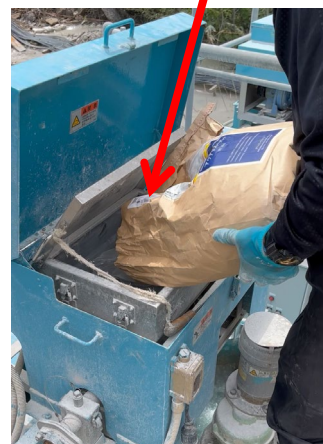
ヒ素除去用  
凝集剤投入写真

- D基地に設置済みの濁水処理装置に、**ヒ素除去のための凝集剤**を注入。  
ヒ素を吸着し、再溶出しない汚泥として沈殿させ、水中ヒ素濃度の低下を図る。
- 試験運転を**7月10日(月)/14日(金)**に行い、ヒ素濃度低減効果  
(処理前17ppm⇒処理後11ppm)  
を確認。
- 検証期間として7月22日(金)まで、  
ヒ素除去用凝集剤の連続運転を行い、  
ヒ素濃度低減効果を検証予定。

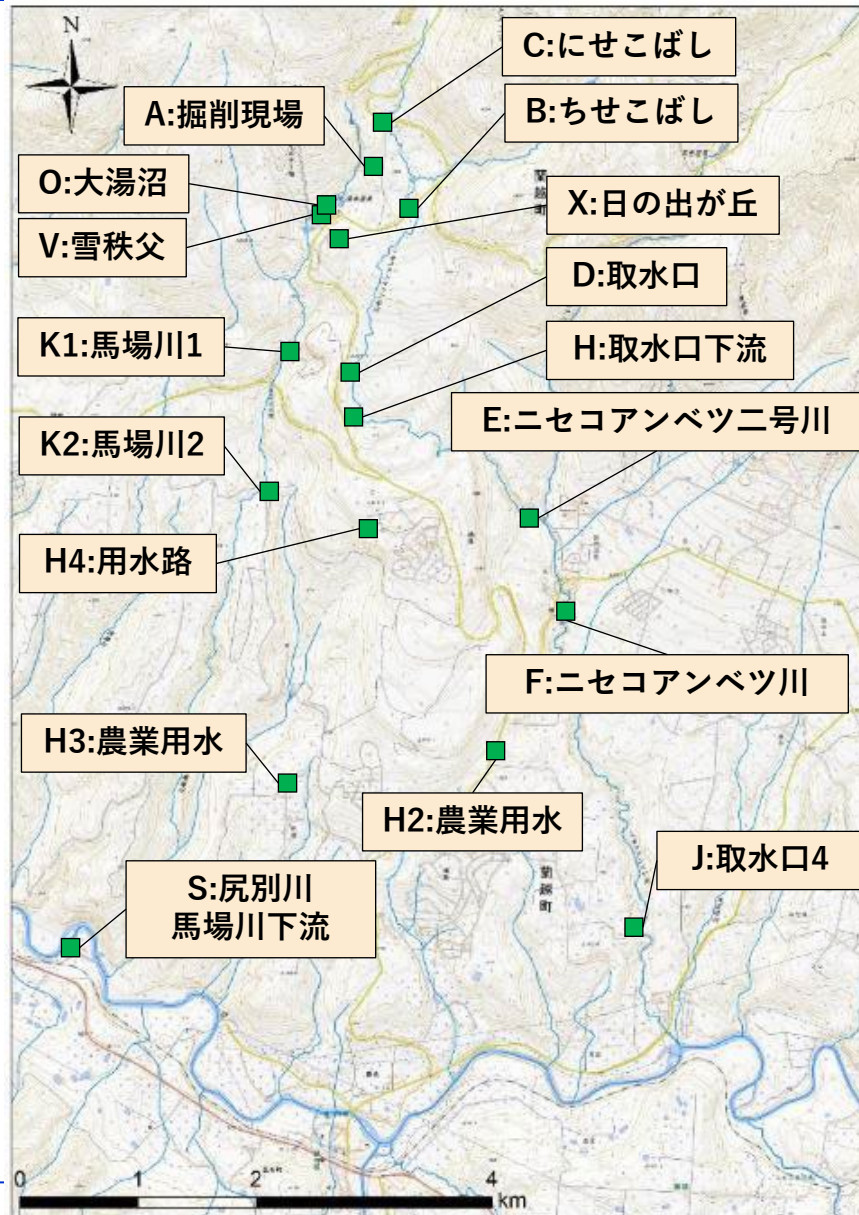
# 水質分析地点(7月15日時点)

## ◆水質分析

6月30日採取、7月4日分析結果受領

ヒ素濃度がA、B、D地点で農業用水の基準となる0.05mg/L以上となる地点があることが判明

7月3日採取、7月5日分析結果受領。A、D地点で0.05mg/L以上。

7月5日：現場内にてニセコアンベツ二号川への流出を抑制する対策が完了。

7月6日採取 農業用水として使用する地点において、ヒ素濃度は0.05mg/L以下となる。

7月8日よりC、B、D、J地点で毎日試料採取。ヒ素濃度の推移を考慮に入れながら、今後も継続予定。

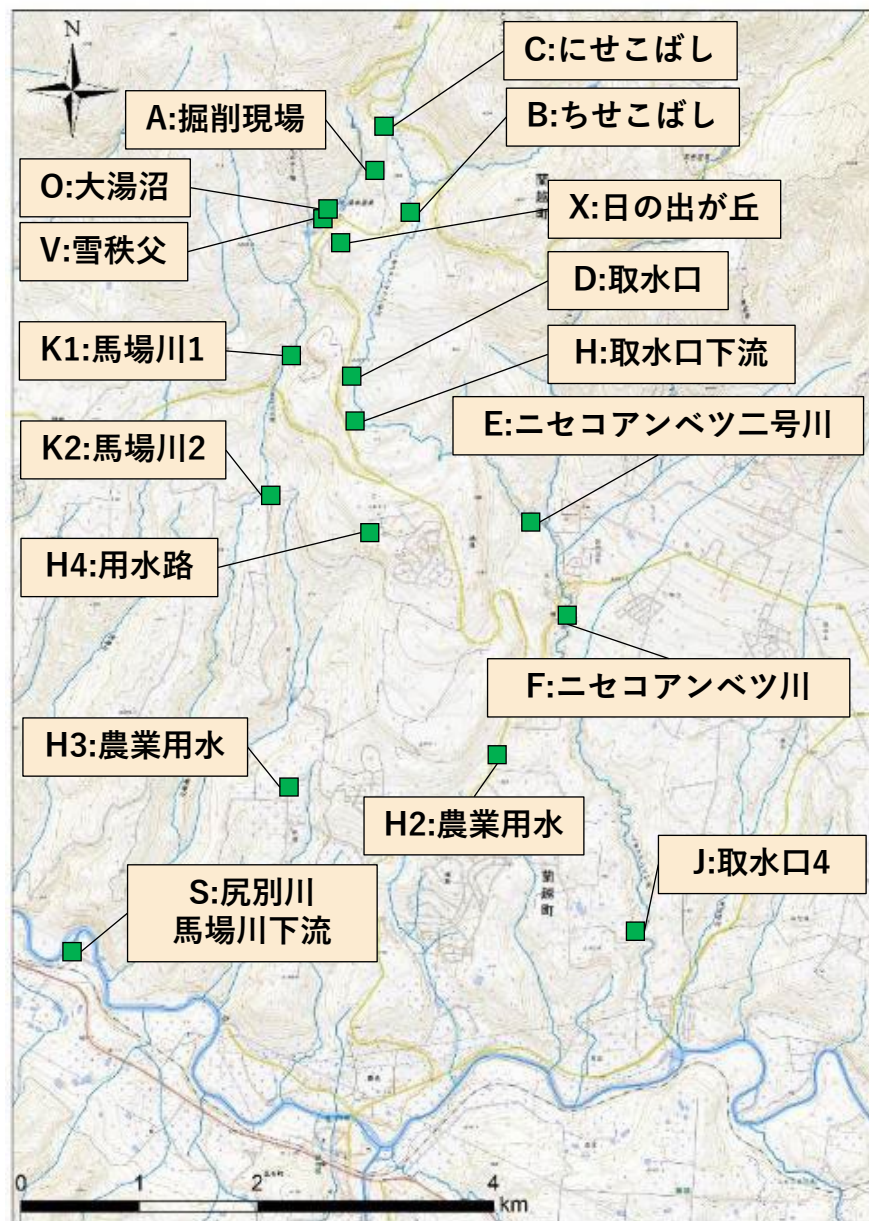
# ヒ素濃度測定結果(7月15日時点)

## 最新の測定結果

単位：mg/L
